Aktive Thermografie – mit neuer Prüfmethode mangelhafte Karosseriereparaturen und verdeckte Unfallschäden erkennen

Von Volker Carl*

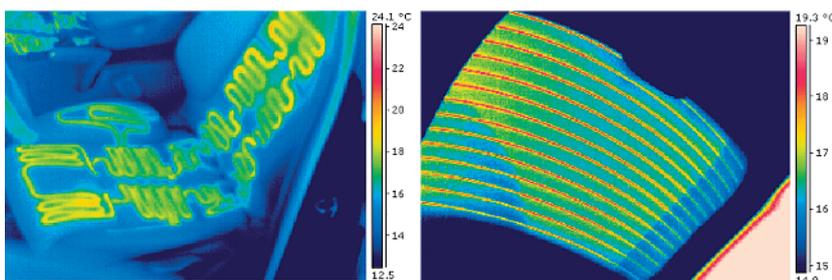
BILD 1: Temperaturmessung einer Sitzheizung und einer Heckscheibe mit passiver Thermografie

Bei der Thermografie werden Infrarotkameras eingesetzt, deren Sensorchips Wärmestrahlung aus unterschiedlichen Wellenlängenbereichen im Infrarotbereich detektieren. Im Bereich der Automobilherstellung werden solche Systeme z. B. eingesetzt, um Komponenten zu überprüfen, die Wärme im Auto erzeugen. Dies können sein: heizbare Heckscheiben oder Sitze, **BILD 1**, Lenkräder etc. Auch in der Entwicklung oder im Bereich der Wartung können solche passiven Thermografiesysteme wertvolle Informationen über Wärmeverteilungen am Fahrzeug liefern.

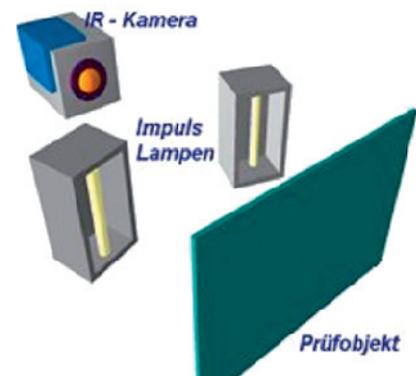
BILD 2: Konvektive Luftanregung mit Lichtimpulsen

Bei der konvektiven Luftanregung, **BILD 2**, wird aufgeheizte Luft pulsierend oder impulsförmig durch oder auf das zu untersuchende Bauteil geleitet. Strahlungsstarke Xenonlampen setzen dazu die benötigte Energie innerhalb weniger Millisekunden als Wärmeimpuls frei.

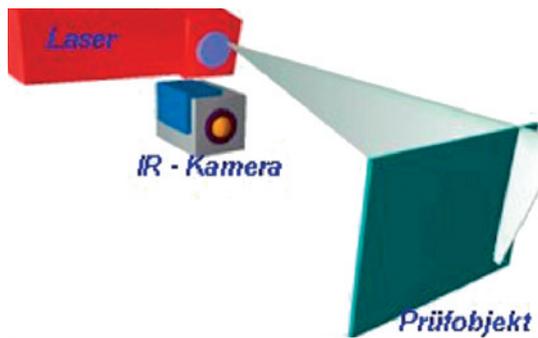
BILD 3: Laseranregung für große und dickwandige Strukturen

Die Laseranregung, **BILD 3**, eignet sich dagegen hervorragend zur Untersuchung großer und dickwandiger Strukturen. Dabei wird das Resultat durch ständiges Abscannen ermittelt.

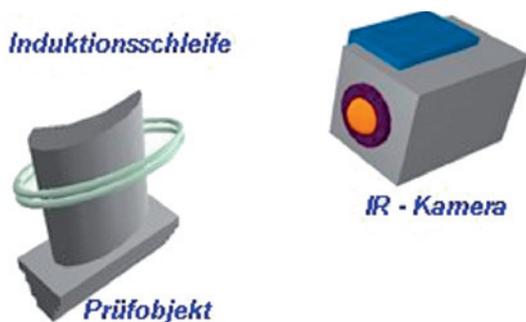
BILD 4: Induktive Anregung mit an das Bauteil angepasster Spule

Bei der induktiven Anregung, **BILD 4**, wird durch eine der Geometrie des Bauteils angepasste Spule

ein Wirbelfeld induziert, das wiederum einen Strom induziert.

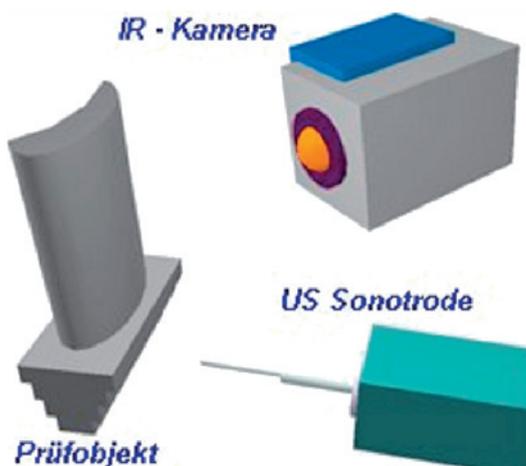
BILD 5: Ultraschallanregung mit ungerichtetem Schall

Zudem kann die Ultraschallanregung, **BILD 5**, genutzt werden, um ungerichteten Schall impulsartig in den Werkstoff einzukoppeln. Durch unterschiedliche Auswertalgorithmen können Einflüsse wie beispielsweise Reflexionen oder Verunreinigungen der Oberfläche eliminiert werden und quantitative Aussagen über die Fehlertiefen getroffen werden.

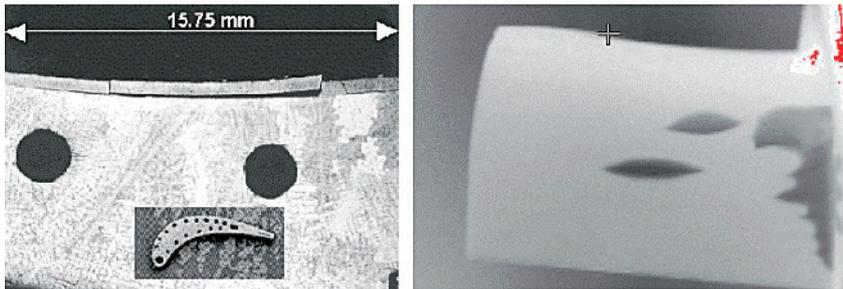
BILD 6: Beschichtete Turbinenschaufel mit Schichtbindungsfehler im Schnittbild (links), Wärmebild mit Fehlern als „Hotspots“ (rechts)

BILD 6 zeigt eine beschichtete Turbinenschaufel mit Schichtbindungsfehler im Schnittbild. Im Bereich der Ablösung kann die Wärme nicht abfließen, sodass sich dort aufgrund des Wärmestaus ein höheres Temperaturniveau einstellt. Das Wärmebild rechts zeigt diese Stellen auf der Oberfläche der Turbinenschaufel als „Hotspots“ an.

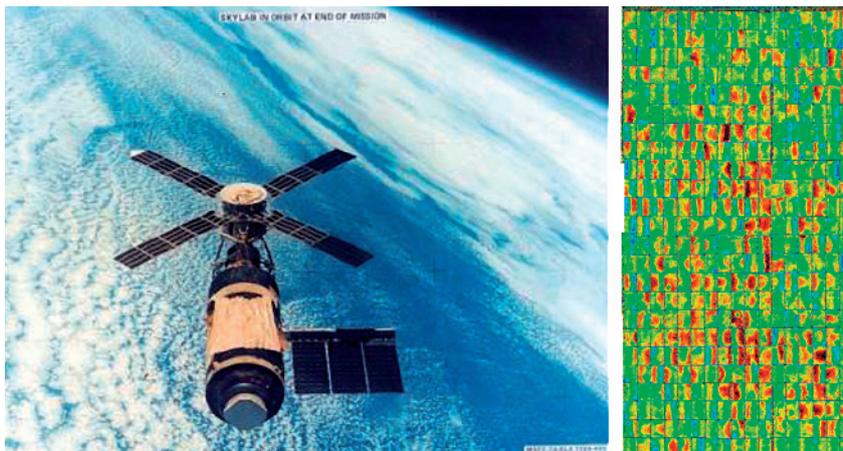
BILD 7: Überprüfung von geklebten Solarzellen auf Solarfeldern

In **BILD 7** (rechts) ist das Auswertebild eines Solarpanels dargestellt, das bei Satelliten als Stromgenerator dient. Hierbei wurde die Verklebung der einzelnen Solarzellen auf dem Trägermaterial geprüft. Im Falle eines Lufteinschlusses im Klebeinterface kann die Solarzelle infolge des Vakuums im Weltall zerstört werden. Die Lufteinschlüsse stören den Wärmefluss nach einer Impulswärmeanregung und werden im Auswertebild rot dargestellt.

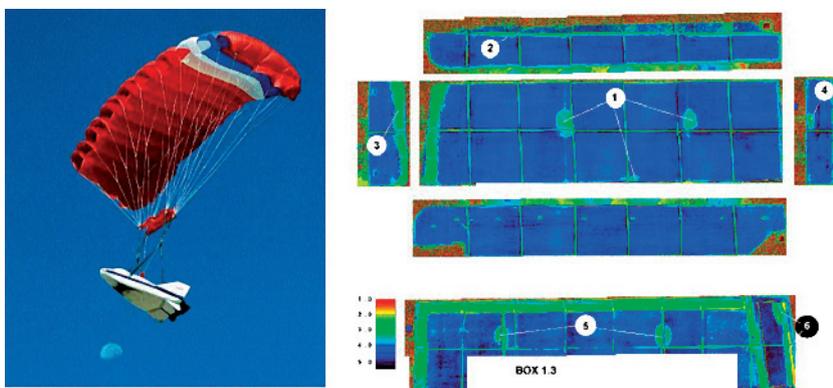
BILD 8: Überprüfung der Homogenität von Hochleistungswerkstoffen an einem neuen Raumgleiter

Für die Raumstation ISS wird ein neuer Raumgleiter entwickelt, **BILD 8**, der im Notfall die Bordbesatzung zur Erde zurückbringen soll. Für den Wiedereintritt in die Erdatmosphäre kommen neu entwickelte, hochtemperaturbeständige Materialien zum Einsatz. Die Impulsthermografie wurde hier von Beginn an bei einzelnen Teilen eingesetzt, um die Festigkeit bzw. Qualität zu überprüfen.

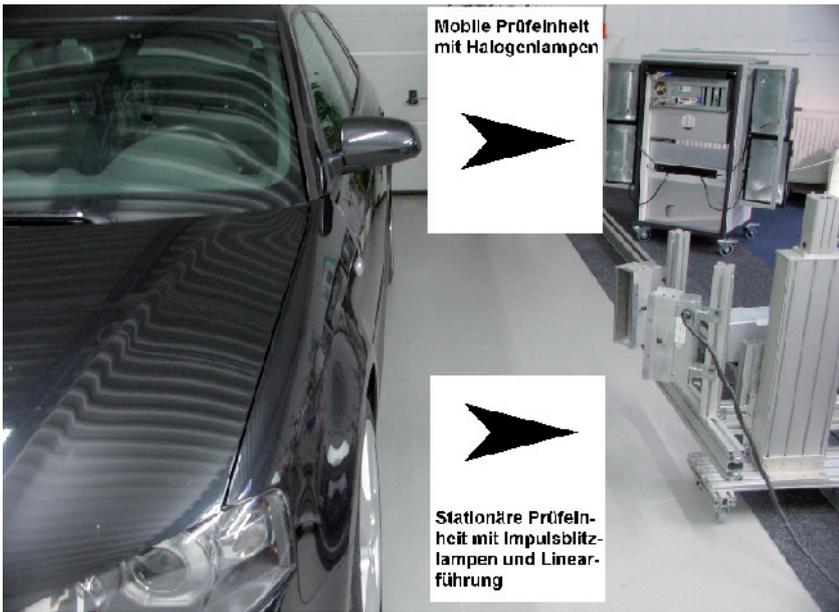
BILD 9: Die zwei unterschiedlichen Prüfkonzepte

Derzeitig werden zwei Prüfvarianten verfolgt, **BILD 9**. Die Prüfung ganzer Fahrzeugkarosserien kann entweder mit Impulsanregung (Impulsblitzlampen) oder Lock-in-Anregung (Halogenlampen) erfolgen, wobei der apparative Aufwand mit Halogenlampen kostengünstiger und einfacher ist, jedoch Einbußen in der Ergebnisqualität hinzunehmen sind.

Bei der hochauflösenden, automatisierten Variante kommt die etwas aufwendigere Technik mit Impulsblitzlampen zum Einsatz, wobei ca. 16 Einzelprüfungen pro Fahrzeugseite durchgeführt werden. Ein komplettes Fahrzeug wird beidseitig in ca. 30 Minuten geprüft.

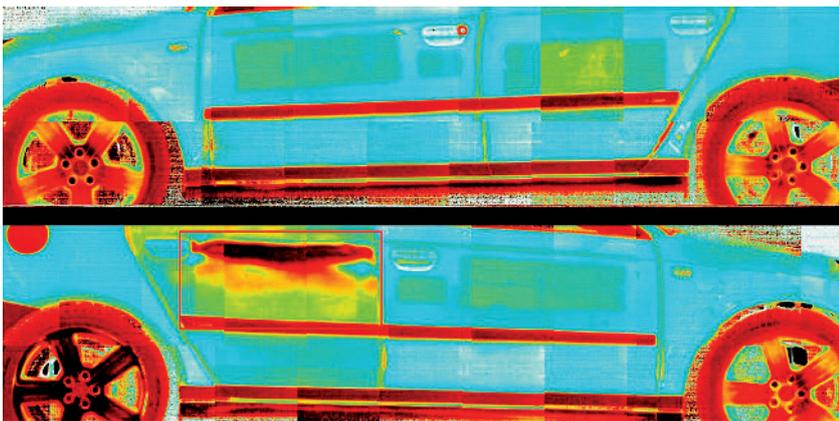
BILD 10: Deutliche Reparaturstelle an der hinteren rechten Tür: ausgebeult, gespachtelt und lackiert. Die Felge hinten rechts wurde ebenfalls nachlackiert.

Das folgende Beispiel zeigt die Ergebnisse einer Prüfung an einem sich optisch in einwandfreiem Zustand befindlichen Audi A3 Sportback, aufgenommen mit der Impulstechnik, BILD 10.

Im Bereich der hinteren Tür auf der rechten Seite zeigt sich ein lokal behobener Unfallschaden, bei dem deutlich Füllmaterial zu erkennen ist. Außerdem ist eine Nachlackierung des Hinterrades zu erkennen. Man sieht auch die Dämmmatten auf der Innenseite der Türen.

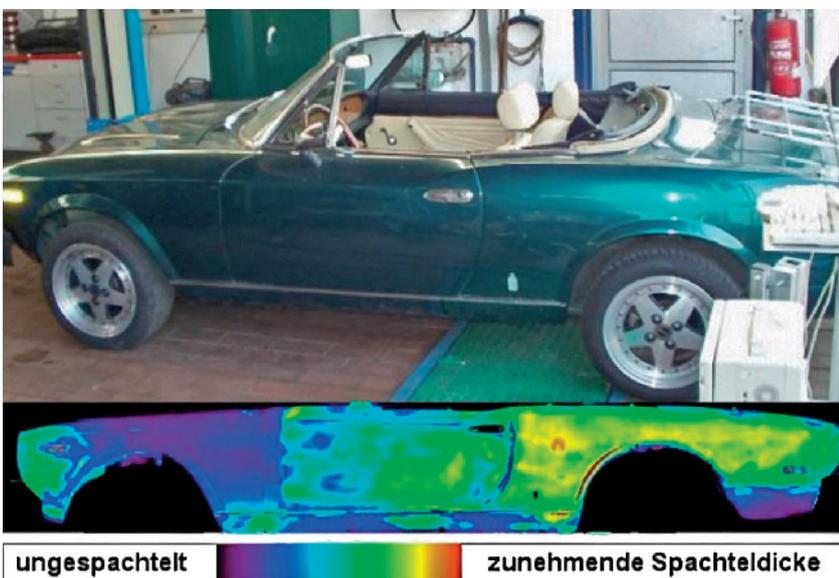
BILD 11: Fiat Spider, Restaurierung eines Oldtimers

Zwei weitere Beispiele für deutliche Anzeigen bei Nachlackierung und Füllmaterial zeigen BILD 11 und BILD 12.

Bild 11 stellt zur Dokumentati-on einer Oldtimer-Restauration die nachgearbeiteten Reparaturstellen bildhaft dar. Unbehandelte Blechstellen werden hier in dunkelblauer Farbe dargestellt. In Abhängigkeit der Gesamtdicke des aufgetragenen Füllers/Spachtels werden die Reparaturstellen entsprechend der unter dem Fahrzeug dargestellten Farbrampe farblich dargestellt. Da das Füllmaterial eine deutlich andere Wärmeleitfähigkeit besitzt als das Blech, sind die Unterschiede sehr kontrastreich darstellbar.

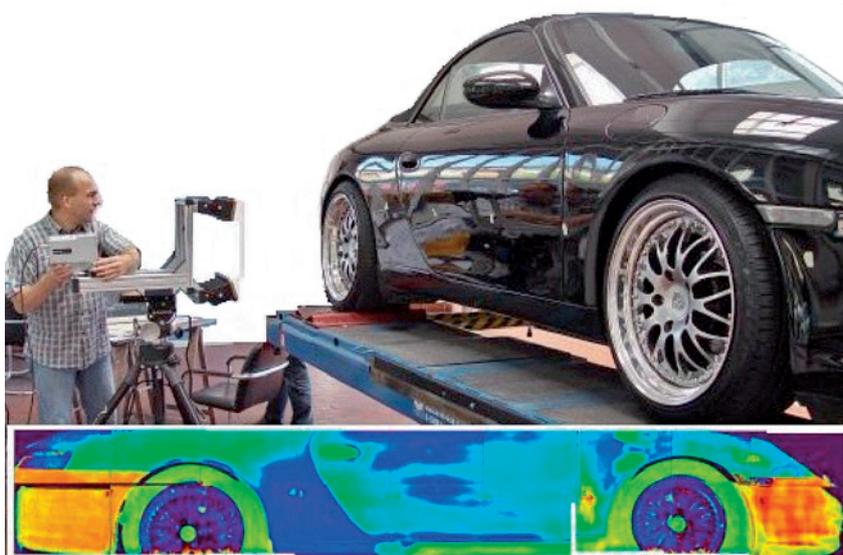
BILD 12: Porsche mit verdecktem Unfallschaden

Ein verdeckter Unfallschaden ist in Bild 12 dargestellt. Bei diesem Fahrzeug war nur der vordere Unfallschaden bekannt. Wie im Beispiel zuvor schon beschrieben, ist hier lokal Füllmaterial zu erkennen. Außerdem ist das typische Kreuzmuster einer Handlackierung am Frontspoiler zu erkennen. Nicht bekannt war die Reparatur des Fahrzeughecks. Sehr gut ist der Übergang von blau nach grün im Bereich der Reparaturstelle zu erkennen. Zum Vergleich der

Messwerte ist ebenfalls das Ergebnis gegenübergestellt, das mit einem Lackdickenmessstift ermittelt wurde. Die punktuell aufgenommenen Werte korrelieren sehr gut zum Auswertebild der Impulsthermografie.
